COMUNICADO SOBRE LA SITUACIÓN DE RIESGO DEL MONUMENTO NACIONAL GUAYABO ANTE LAS INUNDACIONES EN LA ZONA ATLÁNTICA

**Junta Directiva
ICOMOS DE COSTA RICA**

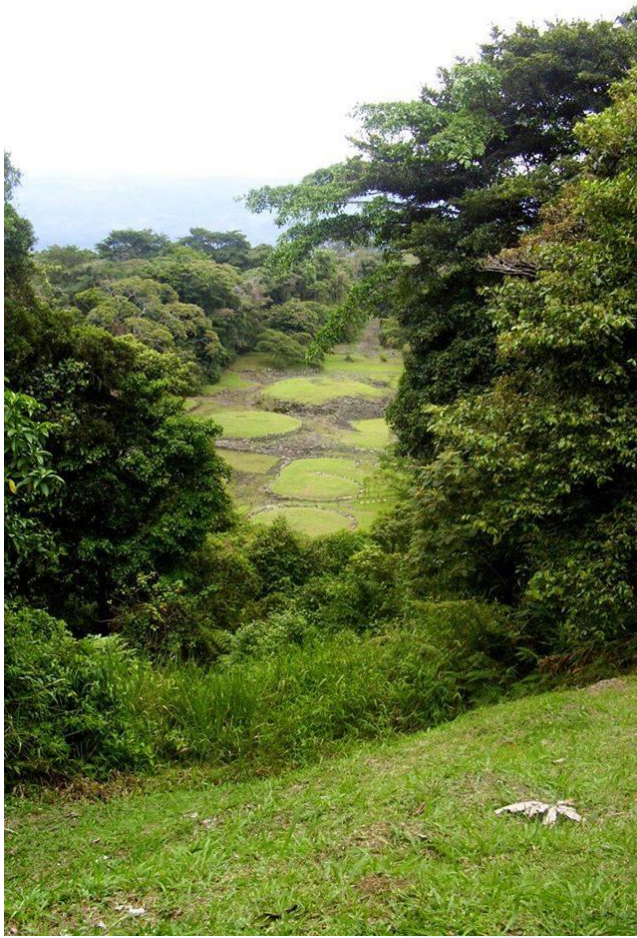
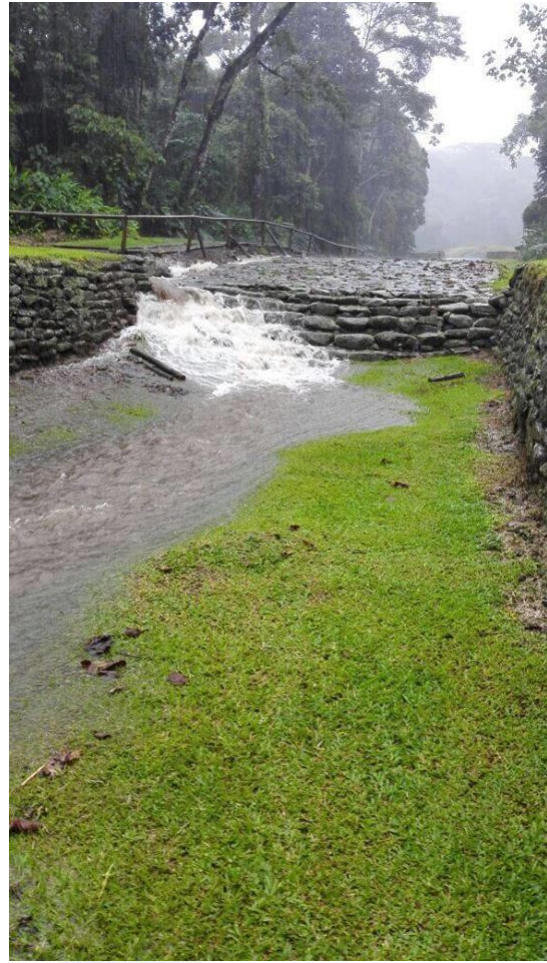
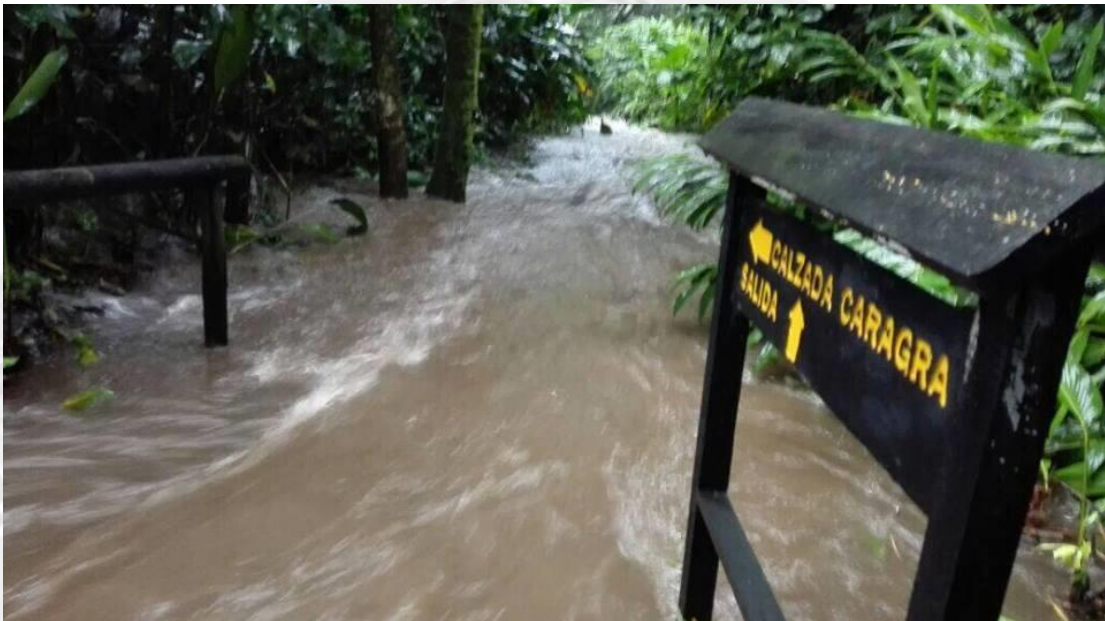
1. El 26 de junio de 2015 cayeron varios árboles y la quebrada se salió. Los amigos guardaparques están monitoreando. Lógicamente hay que esperar a que pase el temporal para ver el nivel de impacto, máxime que el sitio está sobre el cauce de una quebrada (así fue constituido) y que, con la caída de árboles, quedan expuestos rasgos como tumbas (tal y como sucedió el año pasado). Por lo anterior, el monitoreo de los guardaparques ha sido necesario. En realidad, la situación es preocupante (no sólo para el Monumento, sino también para la población de la zona), debido a que se dañaron las vías tanto por Santa Rosa como Santa Cruz (con la consecuente dificultad de acceso para ir al sitio). Además, hay muchos deslizamientos saturados que, si sigue lloviendo, pueden provocar movilidad de masas de suelo, de múltiples quebradas desbordadas y “yurros” convertidos en quebradas.

2. También, desde la tarde del 27 de junio, se ha estado en contacto con vecinos del Monumento. Los eventos han ocurrido en cuestión de horas. Una vez que vaya pasando el temporal hay que ver la resistencia de la restauración, así como el impacto de la quebrada y, sobre todo, del caudal desde la ladera del noroeste del sector expuesto del Monumento, donde también emergen aguas subterráneas —ojos de agua— que, en parte, son las que tienen saturado el suelo y las estructuras de ese sector. Por el momento, si se pensara en un amortiguamiento de emergencia no invasivo, como plásticos etc., lo que se pusiera se lo llevaría la corriente; inclusive, si fueran gaviones, esto provocaría la sobresaturación en esos sectores ya que los suelos también tienen un componente de arcillas.

3. Lo anterior conlleva la necesidad de crear más rápidamente el Plan de Emergencias del Monumento. Yo propondría contar con ayuda de un hidrogeólogo, geólogo(a) como base, además de los demás especialistas pertinentes.
